Problemática de las calizas del Cretácico Superior en las cimentaciones de Oviedo

Problematic of Upper Cretaceous limestones in the foundations of Oviedo city

Geogaceta, 36 (2004), 99-102
ISSN:0213683X

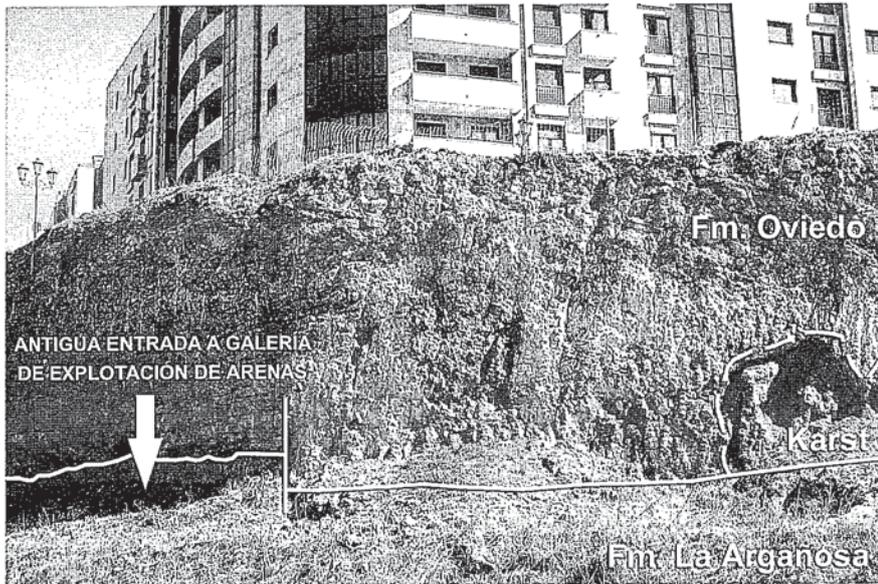
Se ha localizado dentro de la Fm. Oviedo una fenomenología kárstica de cierta entidad (véase el ejemplo de la Fig. 2) en los barrios de La Ería (A en Fig. 1) y El Cristo (B en Fig. 1).

Fig. 2.- Talud en La Ería donde se observan evidencias kársticas en el contacto entre las dos formaciones (A en Fig. 1)

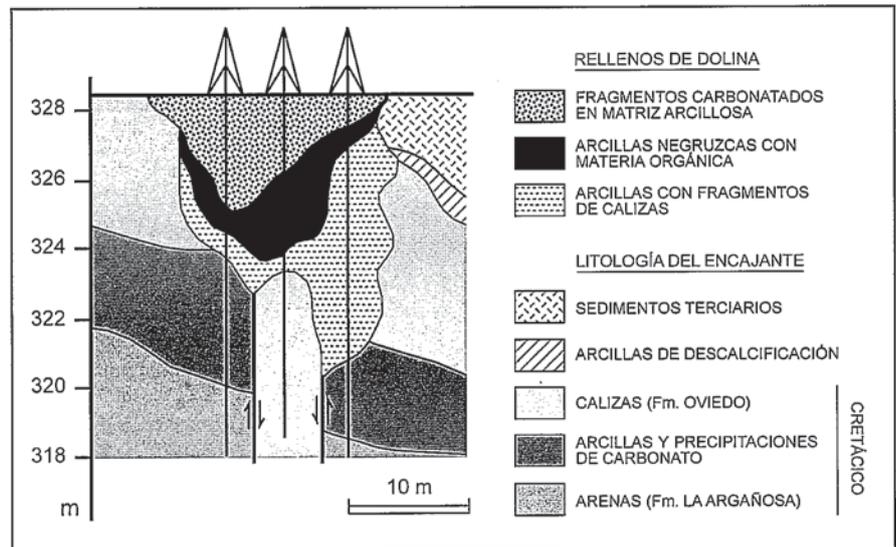
Uno de los aparatos kársticos más destacables, caracterizado singularmente en el entorno de El Cristo, son las dolinas. Presentan una neta disposición embudiforme y notables acumulaciones de rellenos a base de arcillas y antrópicos; las arcillas, procedentes de la alteración de las margas terciarias suprayacentes, poseen una plasticidad y deformabilidad altas y, ocasionalmente, están acompañadas de bloques de caliza heterométricos. En este área se han llegado a definir dolinas de gran desarrollo en profundidad (Fig. 3) que atraviesan la sucesión carbonatada y se adentran en las arenas subyacentes; sin duda, la disolución progresa en el contacto entre las formaciones, optimizada por el aporte de agua de éstas. El conjunto plantea carencias geotécnicas que obligan, en su caso, a la necesidad de emplear cimentaciones especiales.

Fig. 3.- Ejemplo de dolina localizada en la zona de El Cristo (B en Fig. 1)
